Att återskapa historiska våtmarker i Kävlingeåns avrinningsområde - möjligheter, hinder och praktiska erfarenheter

på uppdrag av
Länsstyrelsen i Skåne län
Programberedningen för Kävlingeå-projektet

Ekolog  
gruppen

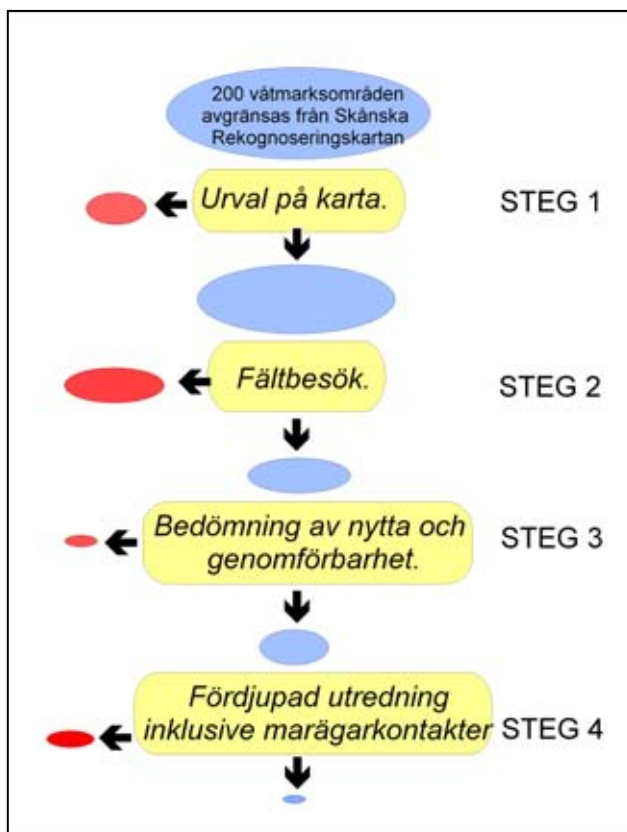
Figur 2. Arbetsgång vid bedömning och urval av historiska våtmarksområden som kan återskapas. Röda ovaler symboliserar de våtmarksområden som avskrivits vid de olika stegen.

Arbetsgången för bedömning av de våtmarksområden som identifierats från Skånska rekognoseringskartan kan indelas i fyra steg, se figur 2 och figur 9.

Steg 1 – bedömning vid kartstudier

Samtliga historiska våtmarksområden studerades, med avseende på dagens situation, med hjälp av digitalt kartmaterial, såsom ekonomiska kartan och olika informationskikt från länsstyrelsen (dikningsföretag, naturskydd, ängs- och betesmarksinventeringen, kulturmiljö). Därefter gjordes en bedömning av möjligheten att genom dämning återskapa större våtmarksytor med hänsyn till, befintliga kultur- och naturvärden, bebyggelse, dagens markanvändning och infrastruktur. Även uppgifter om tillrinningsområdenas storlek, antal fastigheter vägdes in i detta skede. De våtmarksområden som vid denna första bedömning av olika skäl ansågs svåra att återskapa avskrevs.

Steg 2 – bedömning vid fältbesök

Vid inventering i fält dokumenterades djup på befintliga öppna vattendrag och kulvertar samt topografi (påverkansområde vid dämning) i varje våtmarksområde. Vidare gjordes en noggrannare bedömning av konflikterna mellan våtmarksrestaurering och infrastruktur, bebyggelse, natur- och kulturvärden samt markanvändningsintressen. De områden som ansågs för tekniskt komplicerade eller där andra värden ansågs väga tyngre avskrevs i detta steg. Alla uppgifter dokumenterades i fältprotokoll.

Steg 3 – bedömning av miljönyttan

I steg 3 gjordes en bedömning av de kvarvarande områdenas ”nytta” för rekreation, naturvärden och närsaltreduktion vid återskapande av en större våtmark. Området gavs en miljönytta i tre klasser (stor/måttlig/liten nytta). De tekniska förutsättningarna delades in i två klasser (bra/mindre bra). En sammanvägning av dessa klassningar utmynnade i en ny bedömning där områdena antingen avskrevs eller gavs en genomförande prioritet mellan 1 (högst) och 3.

Steg 4 – fördjupad utredning

De områden som prioriterats högst i steg 3 och därmed bedömdes möjliga att återskapa samtidigt som de gav någon form av miljönytta genomgick sedan en fördjupad utredning. För dessa områden inhämtades och studerades dikningsföretagshandlingar, med detaljerad höjdinformation som möjliggjorde en detaljerad utredning av konsekvenserna vid en dämning. Markägar-kontakt togs i de fall en dämning eller någon annan teknisk lösning ansågs möjlig. I de fall markägarna var positiva påbörjades en projektering för att återskapa ett våtmarksområde.

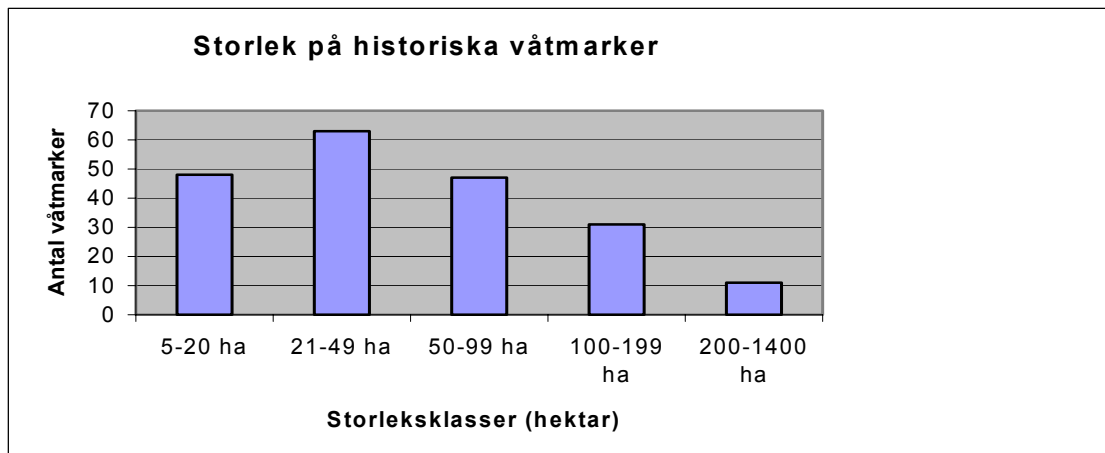
Figur 3. Antal våtmarker (>5 hektar) fördelat på olika storleksklasser inom Kävlingeåns avrinningsområde enligt tolkning av Skånska rekognosceringskartan (1812-1820).

De identifierade våtmarksområdena varierade i storlek från 5 hektar till som mest ett sammanhängande område på 1 400 hektar. De största områdena låg inom Klingavälsåns dalgång (totalt ca 3600 hektar), i Kävlingeåns nedersta delar (Löddeåns dalgång, ca 470 hektar), vid Sandby mosse (ca 400 hektar) samt inom ett område i backlandskapet (Frörum, ca 400 hektar). De flesta karterade våtmarker var mindre än 100 hektar (75 %), men 42 områden var större än 100 hektar och tillsammans motsvarade dessa drygt 60 % av den totala våtmarksytan. Antalet våtmarker i de olika storleksklasserna framgår av figur 3.

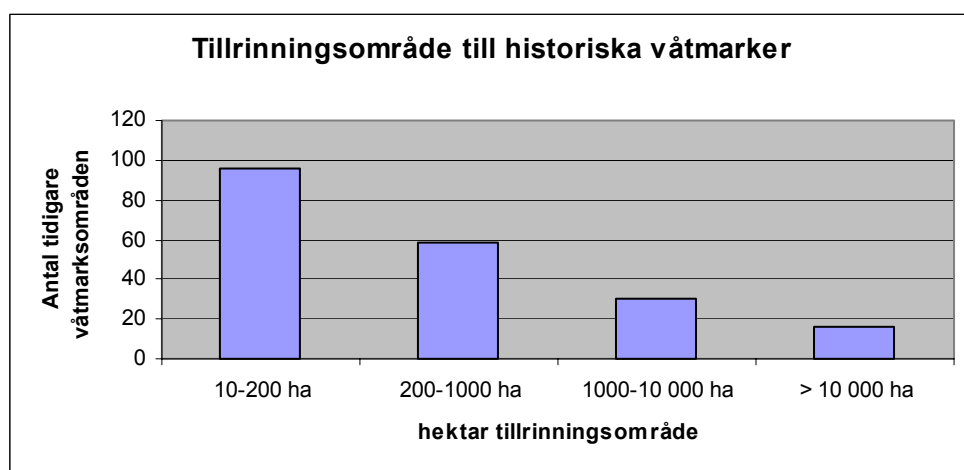
Figur 5. Tillrinningsområde till de våtmarker (>5 hektar) som identifierats inom Kävlingeåns avrinningsområde från Skånska rekognosceringskartan.

Kvarvarande ca 10 000 hektar (ca 100 objekt) historiska våtmarksområden har ett tillrinningsområde som är större än 200 hektar. Förutsatt att markanvändningen i området domineras av åkermark, är dessa intressanta att återskapa i syftet att reducera närsalter.

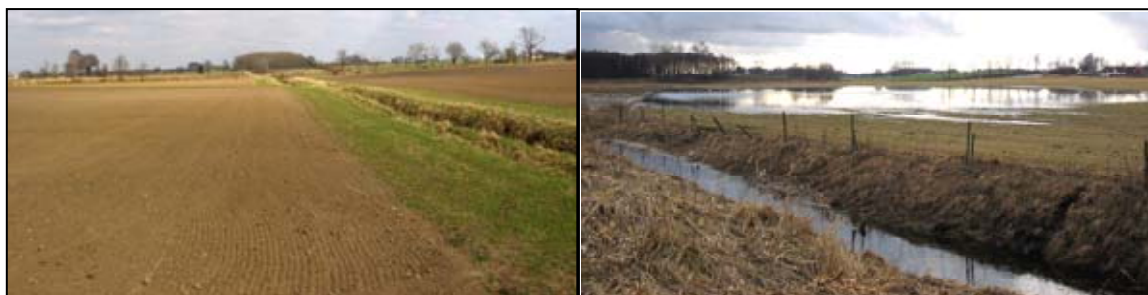
Figur 7. Den vanligaste typen av markanvändning inom historiska våtmarksområden är åker och betesmark. Exempler är hämtade från två områden, i Hörby kommun, där våtmarker har dikas ut.

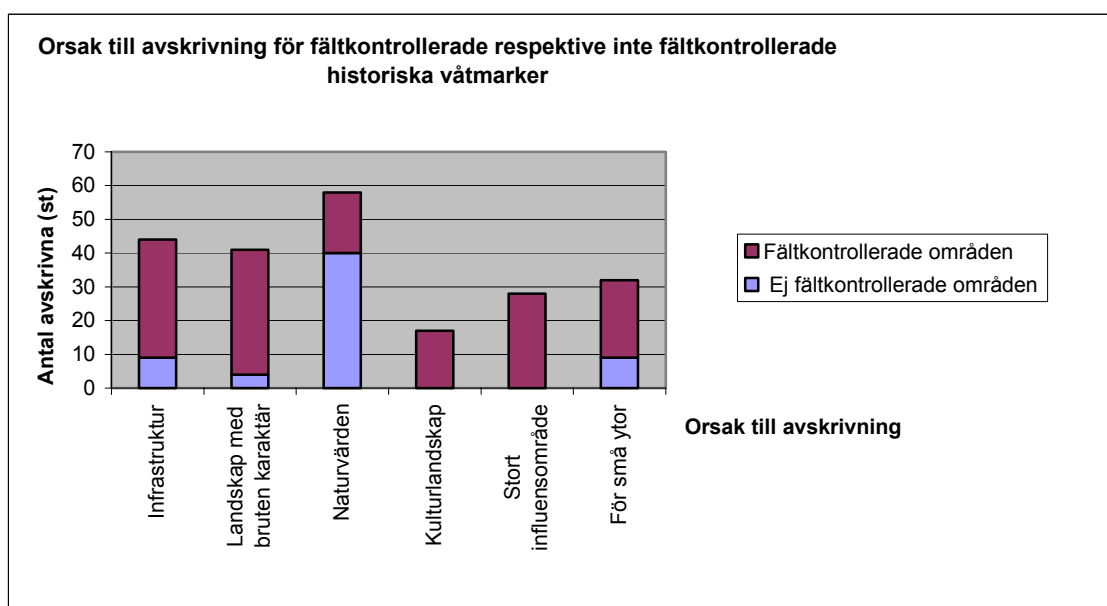
Figur 10. Skillnaden mellan orsak till avskrivning av våtmarker före och efter fältkontroll. En eller flera orsaker har noterats för varje område.

Fältkontrollen (steg 2) medförde framförallt att landskapets höjdskillnader blev tydligare. Därmed blev svårigheten att dämna tydligare i förhållande till infrastruktur som mindre vägar och enskilda fastigheter. Det blev även lättare att identifiera områden där en dämning skulle ge en

stor allmän påverkan. Fältkontrollen innebar vidare att områden med ett väl bevarat kulturlandskap och höga kulturvärden blev tydligare och tveksamheten inför att återskapa ett historiskt våtmarksområde stärktes.

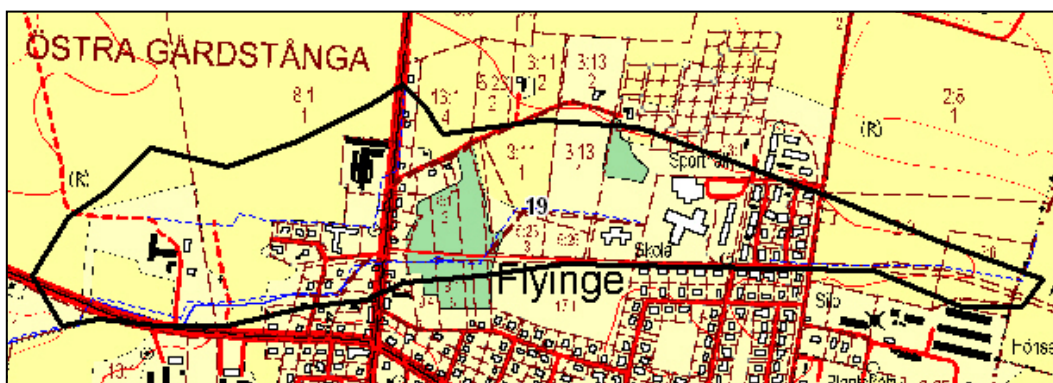
Figur 11. Inom det markerade området låg ett våtmarksområde enligt Skånska rekognoseringskartan. Området har sedan början av 1800-talet dränerats och bebyggt.

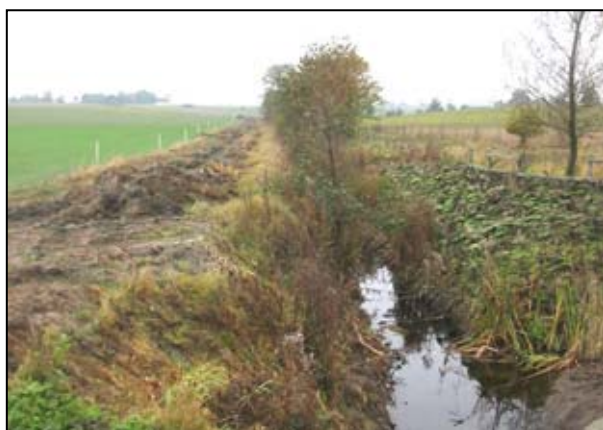
Figur 12. För att dränera ut detta flacka område, söder om Bjärsjölagård i Sjöbo kommun, har ett ca 3 m djupt dike grävts. En höjning av vattenytan upp till marknivå påverkar mycket stora områden.

Ett exempel är ett större våtmarksområde söder om Bjärsjölagård, i Sjöbo kommun, där dikesbotten idag ligger ca 3 m under marknivå, se bild. En dämning för att återskapa våtmarken i detta område skulle t ex kräva flytt eller rivning av minst ett hus samt höjning av en väg på en sträcka av flera hundra meter, förutom att stora arealer jordbruksmark påverkas.

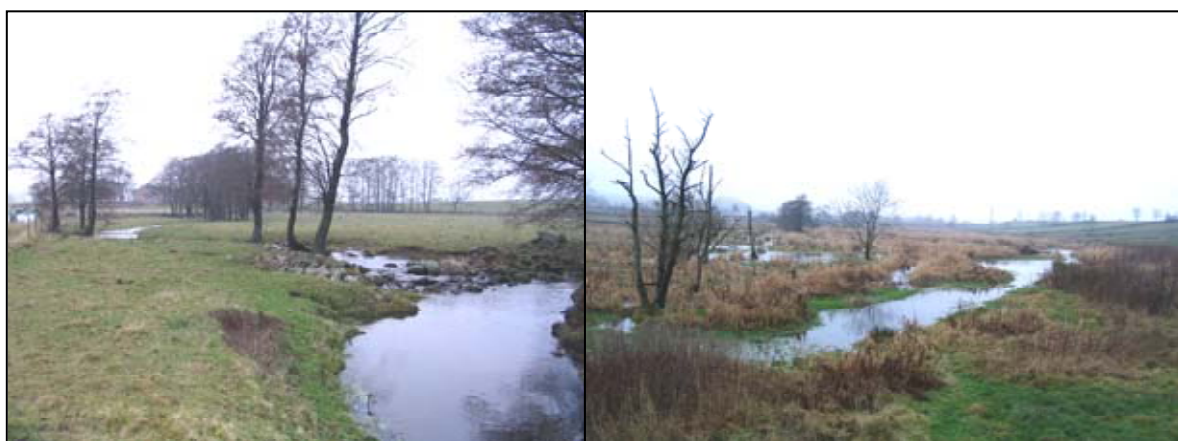
Figur 15. Exempel på två oreglerade bäcksträckor i Sjöbo kommun som avskrivits som restaureringsobjekt, där omgivande våtmarksområden är mer eller mindre opåverkade.

Drygt en fjärdedel (58 stycken) av de historiska våtmarksområdena har bedömts som tveksamma att återskapa för att de idag har stora naturvärden. För 41 stycken av dessa områden har naturvärdet varit ensam orsak till avskrivning. Många av dessa områden är idag dominerade av skog med inslag av kvarvarande våtmarksrester. De befintliga värdena är höga även om de helt eller delvis är påverkade av utdikning. Till denna kategori hör mossar som efter utdikning och eventuell torvtäkt beskogsats eller vuxit igen (se figur 14) och översvämningsområden utmed sänkta vattendrag. Även mindre å- och bäcksträckor som efter en reglering fått utvecklas fritt, och idag är värdefulla miljöer kantade med trädridåer och fuktmarker, tillhör områden som bör lämnas som de är.

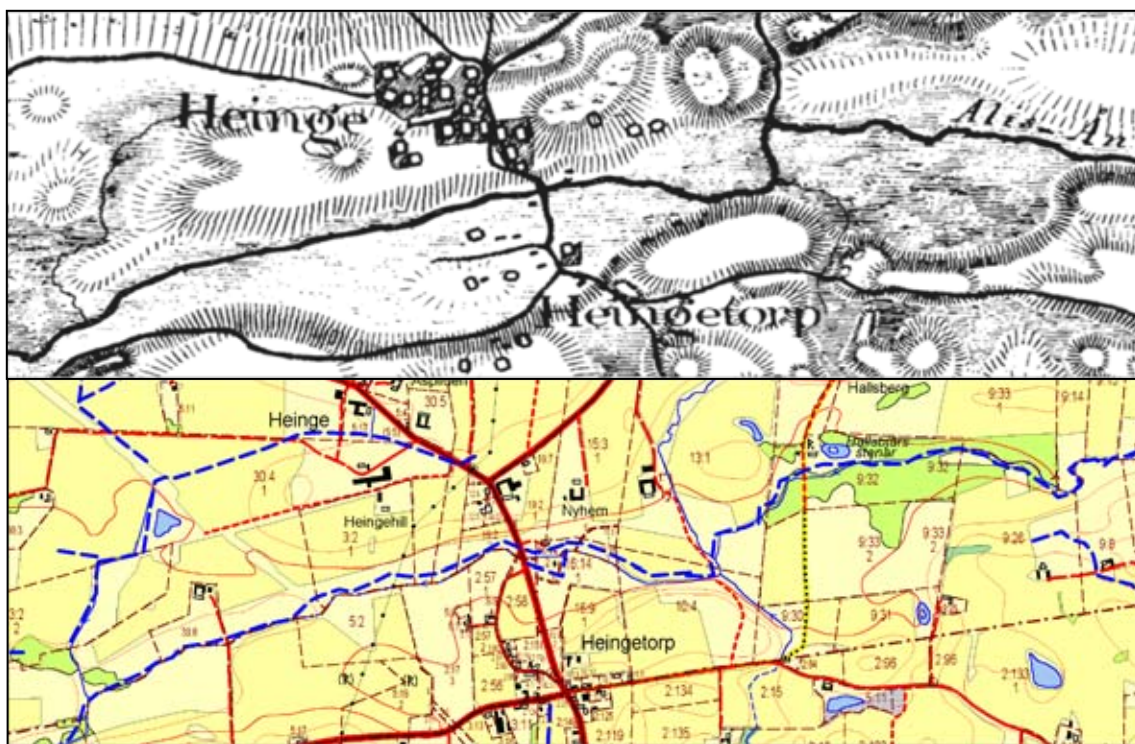
Figur 16. Ån som rinner genom Heinge i Sjöbo kommun har sannolikt sänkts genom ett dikningsföretag. De fuktiga ängarna kring ån är idag betesmarker och en höjning av vattennivån skulle kanske försvåra möjligheten att hålla området öppet via bete. Utsnitt från Skånska rekognoseringskartan 1820 (övre) och samma område på dagens fastighetskarta.

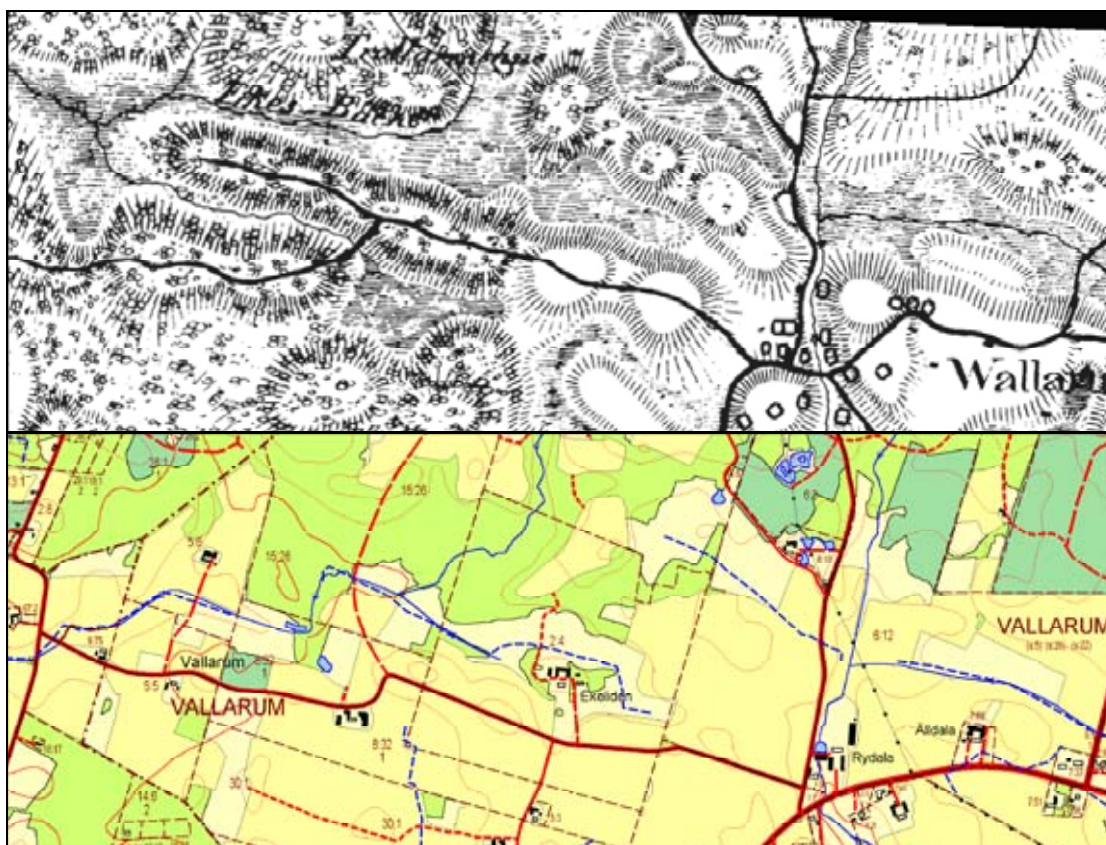
Figur 18. Landskapet kring Vallarum i Sjöbo kommun är exempel på ett område i mellanbygden på Linderödsåsens sluttning. Våtmarksområdet i övre vänstra hörnet på utsnittet från Skånska rekognoseringskartan är idag (nedre kartan) utdikad och har en blandad markanvändning.

I mellanbygden, med en sämre jordmån än i slättbygderna, har inte all mark odlats upp utan mindre brukningsenheter gör att ett tidigare våtmarksområde kan innefatta både skog, åker och betesmarker. Inte sällan är dessa brukningsenheter rester av ett äldre kulturlandskap som uppodlats i slutet av 1800-talet och av den anledningen värda att bevara. Det är även i dessa områden man finner rester av botaniskt värdefulla betesmarker och långa sträckor bevarade stengårdsgårdar. Värdet av att bevara denna typ av småskaligt landskap gör det svårt att höja vattenytan över stora sammanhängande arealer, se exempel i figur 18.
