Biologisk mångfald i dammar

Fåglar

Undersökning av 51 nyanlagda dammar 1994-2000

Höje å projektet
&
Kävlinge å-projektet

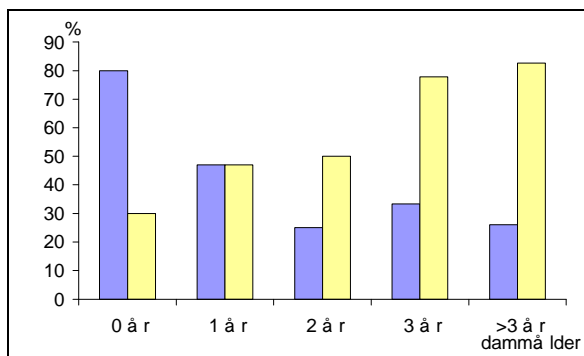
Figur 2. Andelen dammar (%) i de olika ålderskategorierna som hade häckande gravand (mörkt raster) och gräsand (ljukt raster).

I yngre dammar mellan 0-1 år förekommer i större utsträckning än i de äldre dammarna, mindre strandpipare, gravand och rödbena. Framför allt mindre strandpipare är en snabb kolonisatör av nyanlagda dammar. I 80% av dammarna som var yngre än ett år häckade mindre strandpipare. Vid ett års ålder hyste 50 % av dammarna mindre strandpipare. Arten förekom även vid äldre dammar men endast 13 % av dammarna som var äldre än tre år hyste mindre strandpipare. Även gravand förekom talrikt i anslutning till nyanlagda dammar och 80% av dammarna som var yngre än ett år hade häckande gravand (figur 2). I takt med att vegetationen sluter sig kring dammen minskade andelen dammar med mindre strandpipare och gravand.

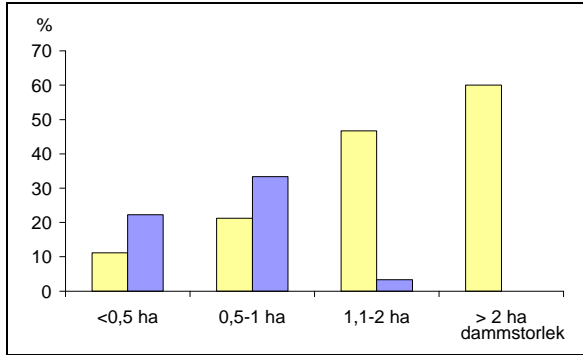
Figur 4. Andelen dammar (%) i de olika storlekskategorierna som hade häckande kärrsångare (mörkt raster) och gulärla (ljusst raster).

För de flesta arter kan någon preferens för stora eller små dammar/våtmarker inte utläsas. Tofsvipa, rödbena och gulärta förekommer dock talrikare och i större antal vid de större dammarna än vid de mindre. Inget par rödbena häckade vid dammar mindre än 0,5 ha medan 13 par häckade vid dammar större än 2 ha. När det gäller gulärta fanns arten vid endast 11 % av dammarna som var mindre än 0,5 ha medan 60% av dammarna större än 2 ha hyste häckande gulärta. För kärnsångare var trenden den motsatta och hela 95 % av kärnsångarna valde dammar som var 1 ha eller mindre.
